COMUNE DI SOVERIA MANNELLI

PROGETTO ESECUTIVO

DEMOLIZIONE E RICOSTRUZIONE DELLA SCUOLA DELL'INFANZIA DEL CAPOLUOGO COMUNALE

RELAZIONE TECNICA GENERALE

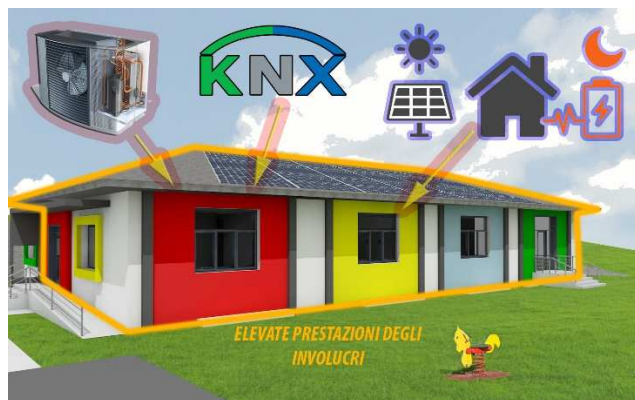
Figura_1: nuovo edificio

A seguito della completa demolizione dell'edificio sede scuola dell'infanzia del capoluogo di Soveria Mannelli, il nuovo edificio che si intende realizzare è una struttura su un unico livello di cemento armato, che ha la peculiarità di essere un **nZEB** (Nearly Zero Energy Building), edificio con elevate caratteristiche energetiche, e che nel caso specifico è un edificio che ha un'impronta energetica negativa, cioè sarà di più l'energia prodotta che quella consumata.

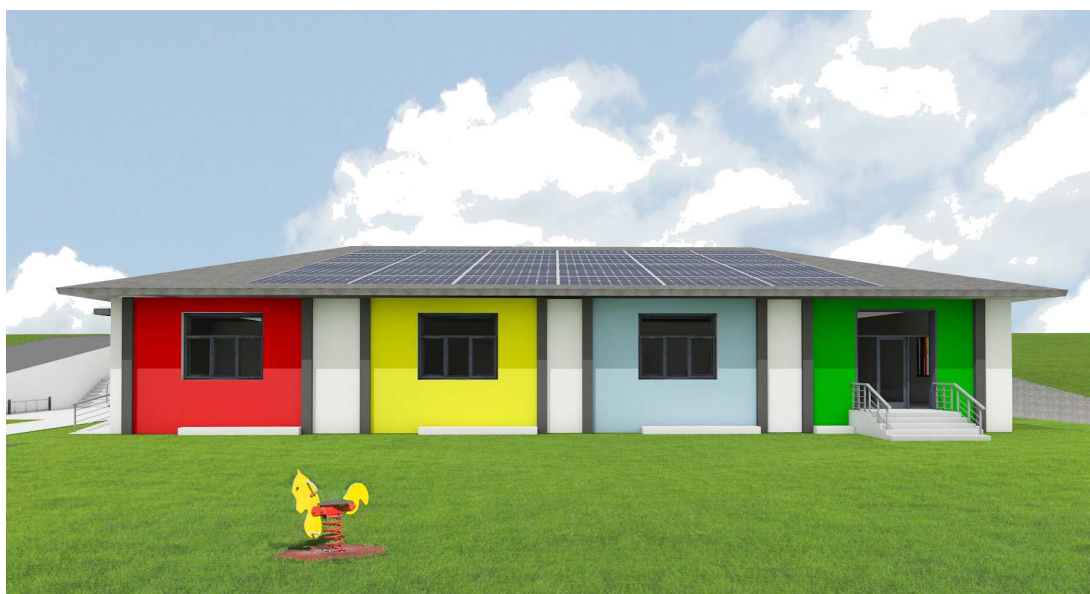
Figura_5: prospetto lato SUD

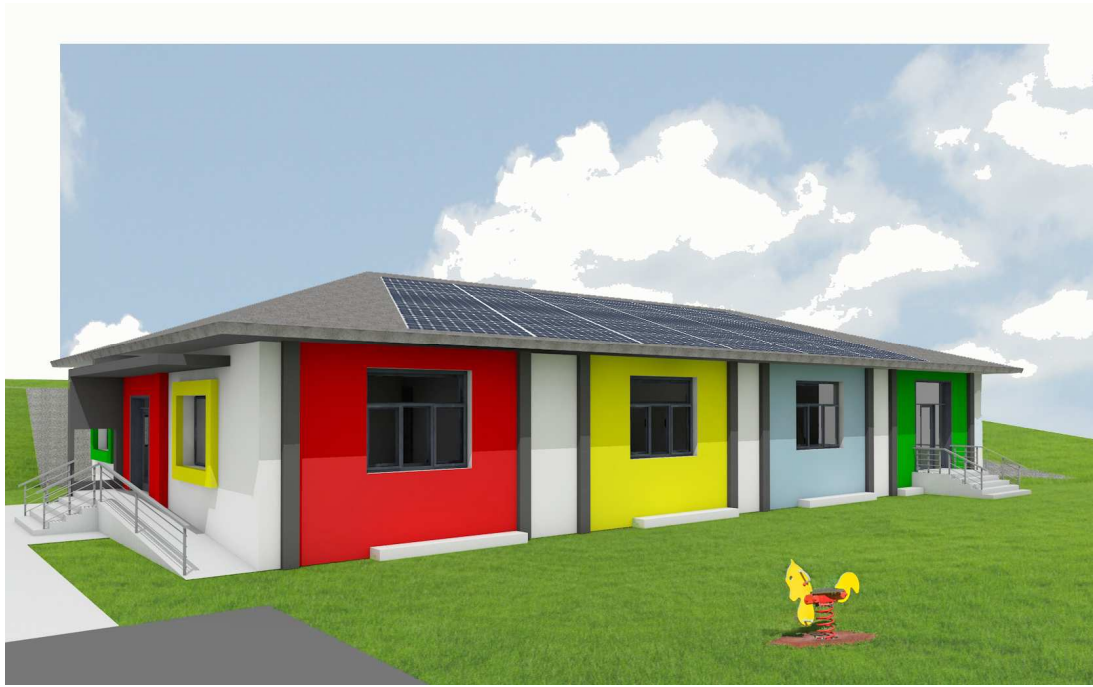
Figura_6: prospetto lato SUD OVEST

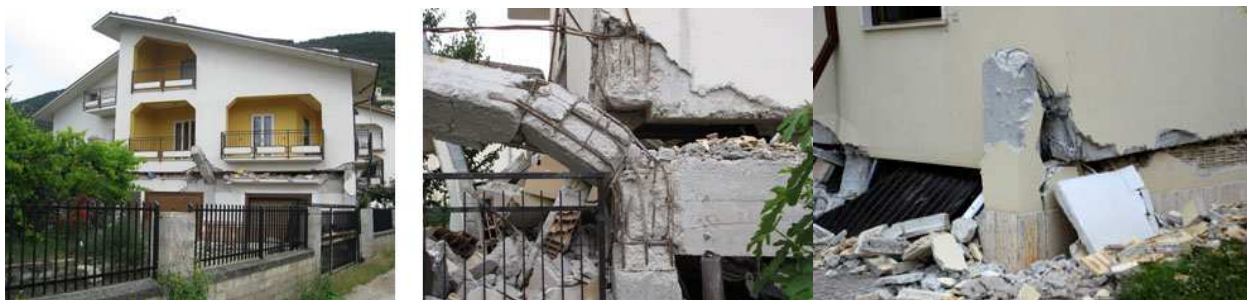
I ferri trasversali e la resistenza a taglio propria del cls hanno il compito di assorbire l'azione tagliante del terremoto e scongiurare l'effetto catastrofico dell'espulsione fuori piano dei pilastri, fenomeno che abbiamo tristemente analizzato nel dopo sisma in Abruzzo.

Figura_2 effetto dell'espulsione fuori piano di strutture collassate durante terremoto dell'Abruzzo.

La mancanza di staffe unita ad una bassa resistenza del calcestruzzo è il peggior nemico dell'antisismica che ha fatto la differenza tra strutture danneggiate ma che non hanno raggiunto il collasso e strutture apparentemente in salute che invece hanno provocato la morte degli occupanti.
